### ベントナイトを含む継手管充填材を用いた鋼管矢板基礎工の施工

岩田地崎建設 土木部 正会員 ○石井 康則  
 岩田地崎建設 技術部 正会員 八木 一善  
 アークアジア 正会員 玉田 健一  
 テクノパウダルトン 開発部 正会員 門馬 恒視

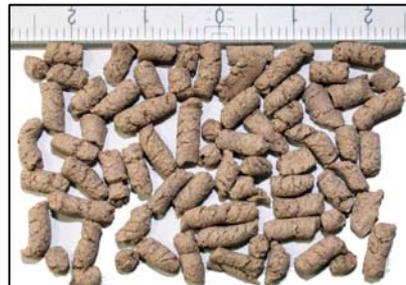
写真-1 継手管充填材

充填材は、速やかに吸水しやすい  $250\mu\text{m}$  以下の木粉とベントナイトを 70% : 30%の割合で混合したペレット状（直径 2~3mm, 長軸 3~5mm）である。自然含水比  $W_n$  は 5%と低く、浸水後直ちに吸水膨張し、細粒化および軟質化する。膨潤量は浸水 24hr で約 40%であり、継手管内に袋詰めで設置する際の乾燥密度は  $0.31\text{g/cm}^3$  程度となる。

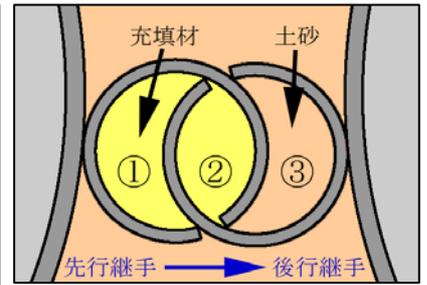
図-1 充填材の設置条件

図-1 に鋼管矢板の継手管における充填材の設置条件を示す。先行する継手内に袋詰めの充填材を設置し、所定の深度まで鋼管の打ち込みを行う。次に後行の鋼管を設置するが、図中の①室と継手管の結合部②室に充填材が充填される。

鋼管設置後は、継手管内を掘削・洗浄してモルタルに置き換えている。ボーリングマシンで図-1 の①~③室を削孔し、ウォータージェットによって排土と洗浄を行った。浸水後の充填材は低強度であることからこの作業が容易となり、3.4hr/箇所 の施工速度で外周杭の継手 56 箇所の洗浄とモルタル置換を完了した。写真-4 は鋼管井筒の掘削完了後である。掘削底面 (深さ 25m) までの継手箇所の漏水はごく少量であり、良好な状態で完成した。後工程の鉄筋スタッド溶接 (6000 本) は、ドライな条件下にて短期間で終了した。

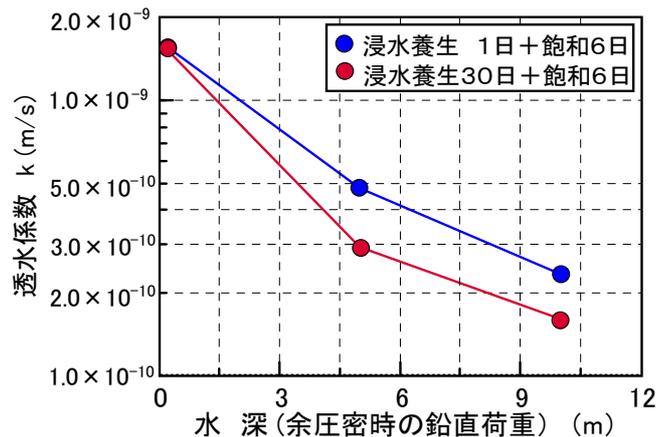
図-2 充填材の透水係数

図-2 は浸水後の充填材の透水係数  $k$  である。変水位透水試験（JIS A 1218）に用いた供試体は、空中落下法によって袋詰め時の密度で再構成している。供試体を作成後、水深 0.2m, 5.0m, 10m に相当する鉛直荷重を与えた条件下で 1 日間あるいは 30 日間の浸水養生（余圧密）を行い、6 日間の飽和を行った後に試験に供している。透水係数は水深や浸水養生期間が増加するほど低い値になる傾向を示す。また、どの条件でも  $k \leq 2.0 \times 10^{-9}\text{m/s}$  となり、浸水後に細粒化した充填材は難透水性を示す遮水材料になることがわかる。

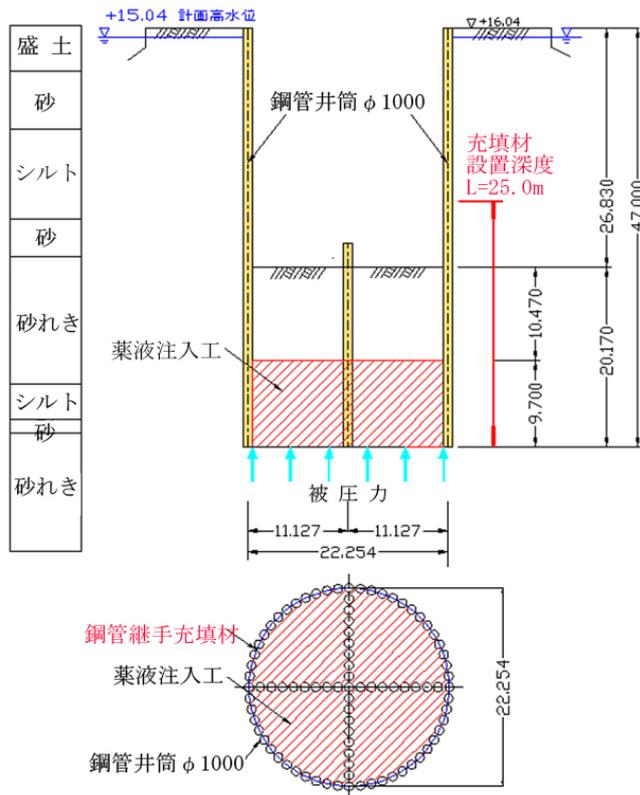
図-3 鋼管矢板基礎工 断面図

図-3 に鋼管矢板基礎工の断面図を示す。鋼管の根入れ部分に  $N$  値 50 以上の砂礫が堆積し、近隣の施工結果で鋼管の鉛直性や継手の止水性に問題が生じやすいことが判っていた。被圧地下水もあり、鋼管先端側に薬液注入による改良を施した。改良部分の上も継手の止水性を確実にする必要があり、著しい漏水は底版の盤ぶくれを引き起こし、鉄筋の溶接を困難にする。このことから、鋼管打設の精度向上、継手のスリットからの砂礫の侵入防止、継手の止水性確保を目的とし、鋼管先端から 25m の高さまで袋詰めした継手管充填材を設置した (写真-2)。

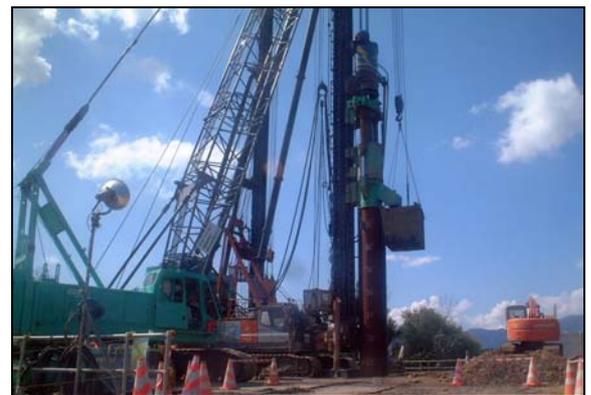
写真-3 鋼管の中掘り・圧入状況

鋼管設置は中掘り工法 (TAIP 工法) で行った。先行設置した鋼管に充填材を入れたことで鋼管の打設速度は安定し、47m の鋼管 (3 本継ぎ) を 1 本/日のペースで設置した (写真-3)。
